Vulnerabilidad física estructural de Unidades Educativas ante la amenaza de sismos.

Structural physical vulnerability of Educational Units to the threat of earthquake.

El presente trabajo divulga parte de los resultados de una investigación realizada con el objetivo de evaluar la vulnerabilidad física estructural de las unidades educativas del cantón San Miguel en Ecuador ante la amenaza de sismos.

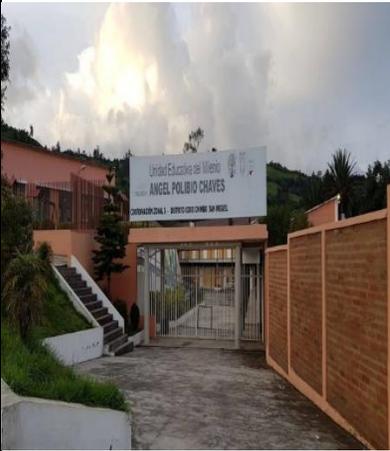
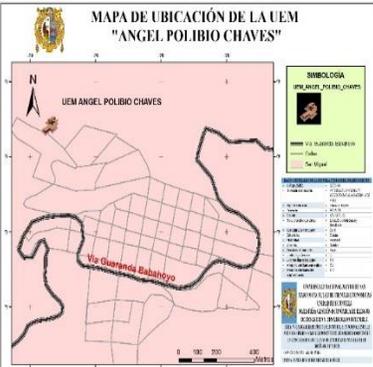
Cuadro 1. Evaluación de Estructuras frente a potenciales riesgos sísmicos Unidad Educativa Ángel Polibio Chávez.

La evaluación física en la edificación de la unidad educativa Ángel Polibio Chaves correspondió a un puntaje de 16,6, lo que significa que presenta una vulnerabilidad moderada, esto se debe que su muro de corte de hormigón le permite tener una resistencia a la fuerza sísmica y cargas de viento en el plano lateral y requiere de una evaluación a mayor detalle utilizando métodos de mayor y mejor precisión cuadro 1.

Dirección:						
	Nombre de la edificación:		Ángel Polibio Chávez				
	Número de pisos:		3				
	N° Pisos sobre nivel de la Vía:		1				
	N° Pisos bajo nivel de la Vía:		0				
	Año de construcción:		1938 (82 Años)				
	Uso						
	Asamblea	<input type="checkbox"/>	Industrial	<input type="checkbox"/>			
	Comercial	<input type="checkbox"/>	Oficina	<input type="checkbox"/>			
	Serv. Emergencia	<input type="checkbox"/>	Residencial	<input type="checkbox"/>			
Gobernación	<input type="checkbox"/>	Escuela	<input checked="" type="checkbox"/>				
Histórico	<input checked="" type="checkbox"/>						
Número de personas							
0-10	<input type="checkbox"/>	11-100	<input type="checkbox"/>				
101-1000	<input type="checkbox"/>	1000+	<input checked="" type="checkbox"/>

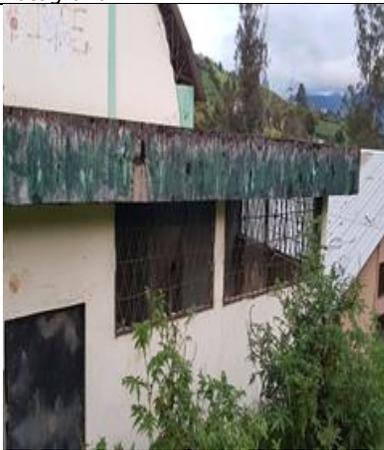
Cuadro 3. Evaluación de Estructuras frente a potenciales riesgos sísmicos Unidad Educativa 10 de enero.

La vulnerabilidad de la Unidad Educativa 10 de enero resultó leve con una puntuación de 15,5, el sistema estructural de la edificación consta de pared portante o mixta, su forma de construcción es irregular, número de pisos bajo el nivel de vía es 3 y se encuentra en suelos húmedos, suaves y relleno; la evaluación de esta unidad se presenta de forma resumida en el cuadro 3.

Dirección:		Avenida Velasco Ibarra 0965 Sucre, San Miguel, Bolívar.	
	Nombre de la edificación:		Unidad Educativa 10 de enero	
	Número de pisos:		4	
	N° Pisos sobre nivel de la Vía:		2	
	N° Pisos bajo nivel de la Vía:		3	
	Año de construcción:		1928 (92 años)	
	Uso			
	Asamblea	<input type="checkbox"/>	Industrial	<input type="checkbox"/>
	Comercial	<input type="checkbox"/>	Oficina	<input checked="" type="checkbox"/>
	Serv. Emergencia	<input type="checkbox"/>	Residencial	<input type="checkbox"/>
Gobernación	<input type="checkbox"/>	Escuela	<input checked="" type="checkbox"/>	
Histórico <input type="checkbox"/>				
Número de personas				
0-10	<input type="checkbox"/>	11-100	<input type="checkbox"/>	
101-100	<input type="checkbox"/>	1000+	<input checked="" type="checkbox"/>

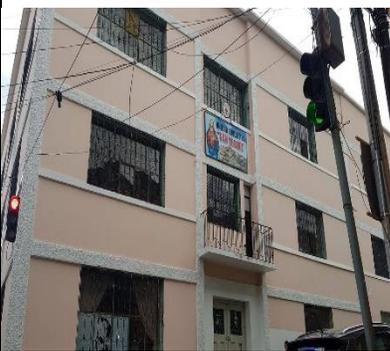
Cuadro 4. Evaluación de Estructuras frente a potenciales riesgos sísmicos de la Unidad Educativa Fiscomisional San Miguel

La puntuación de 28,3 indicó que esta unidad presenta una vulnerabilidad moderada, las mismas que están asociadas directamente con sus características físicas estructurales de diseño. Los datos se muestran el cuadro 4.

Dirección:															
	Nombre de la edificación:		UE Fiscomisional "San Miguel"													
	Número de pisos:		2													
	N° Pisos sobre nivel de la Vía:		2													
	N° Pisos bajo nivel de la Vía:		0													
	Año de construcción:		1960 (60 años)													
	Asamblea		<input type="checkbox"/>	Industrial		<input type="checkbox"/>										
	Comercial		<input type="checkbox"/>	Oficina		<input checked="" type="checkbox"/>										
	Serv. Emergencia		<input type="checkbox"/>	Residencial		<input type="checkbox"/>										
	Gobernación		<input type="checkbox"/>	Escuela		<input checked="" type="checkbox"/>										
	Histórico		<input type="checkbox"/>													
	Número de personas															
	0-10		<input type="checkbox"/>	11-100		<input type="checkbox"/>										
	101-1000		<input checked="" type="checkbox"/>	1000+		<input type="checkbox"/>										
	Tipo de suelo

En este trabajo se pudo determinar que en construcciones antiguas como en el caso de la Unidad Educativa Fiscomisional "San Miguel" con más de 92 años de servicio a la comunidad, no cuenta con estas normas, lógicamente porque aún no existía en el país, por lo que cada vez se hace más vulnerable; pero, en las construcciones más recientes tampoco se cumplen con todas las normas de construcción establecidas, muchas veces por cuestiones políticas y económicas a nivel del gobierno central o local.
